Ocena stanu technicznego elektrofiltru typu HE 2x15-600/3x4,0x7,6/385 zainstalowanego za kotłem WP-70 nr 3 w PEC Gliwice

Zamawiający:

**Przedsiębiorstwo Energetyki
Ciepłej –Gliwice Sp. z o.o.
ul. Królewskiej Tamy 135
44-100 Gliwice**

- Przedmiotem oceny stanu technicznego jest elektrofiltr typu HE 2x15-600/3x4,0x7,6/385 zainstalowanego za kotłem WP-70 nr 3

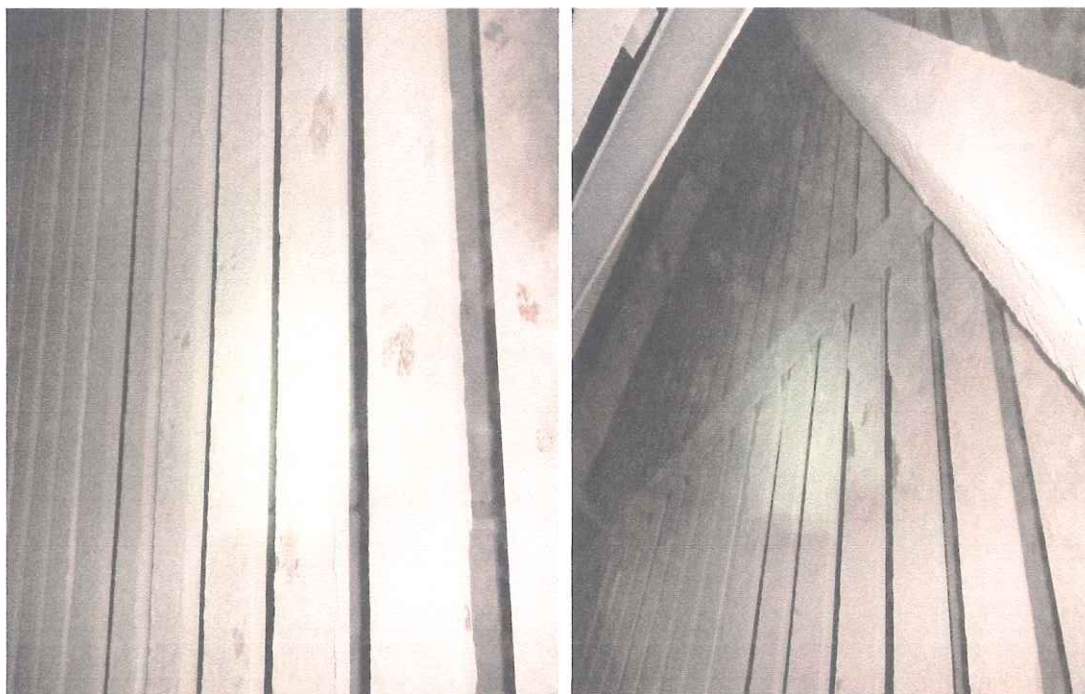
Podczas inspekcji stwierdzono ślady umiarkowanej korozji powierzchniowej oraz miejscowo penetracyjnej na ścianach dyfuzorów. Widoczne liczne ślady napraw świadczące o pojawianiu się nieszczelności w tym rejonie na skutek nadmiernej korozji. Ściany dyfuzorów pokryte kilkumilimetrową warstwą łatwo usuwalnego pyłu. Nie stwierdzono deformacji oraz braków rynienek sit rynienki na całej długości pokryte stosunkowo grubą warstwą pyłu

Elementy kierujące w dyfuzorach

Dyfuzory – z uwagi na nierównomierne rozproszczenie strugi w elektrofiltrze (brak dostatecznego przepływu spalin w dolnych częściach III stref oraz nadmierne oklejenie pyłem sita rynnowego zaleca się przeprowadzenie analizy pod kątem pomiarów równomierności rozprysku strugi w komorze elektrofiltru. W zależności od wyników pomiarów należy przeprowadzić konieczne korekty lub rozważyć ewentualność kompleksowej wymiany sit. W związku z nadmiernym oklejeniem pyłem zaleca się zastosowanie sit z układem strzepującym.

Należy wykonać dokładne pomiary grubości ścian dyfuzorów i na podstawie otrzymanych wyników należy określić zakres koniecznych napraw.

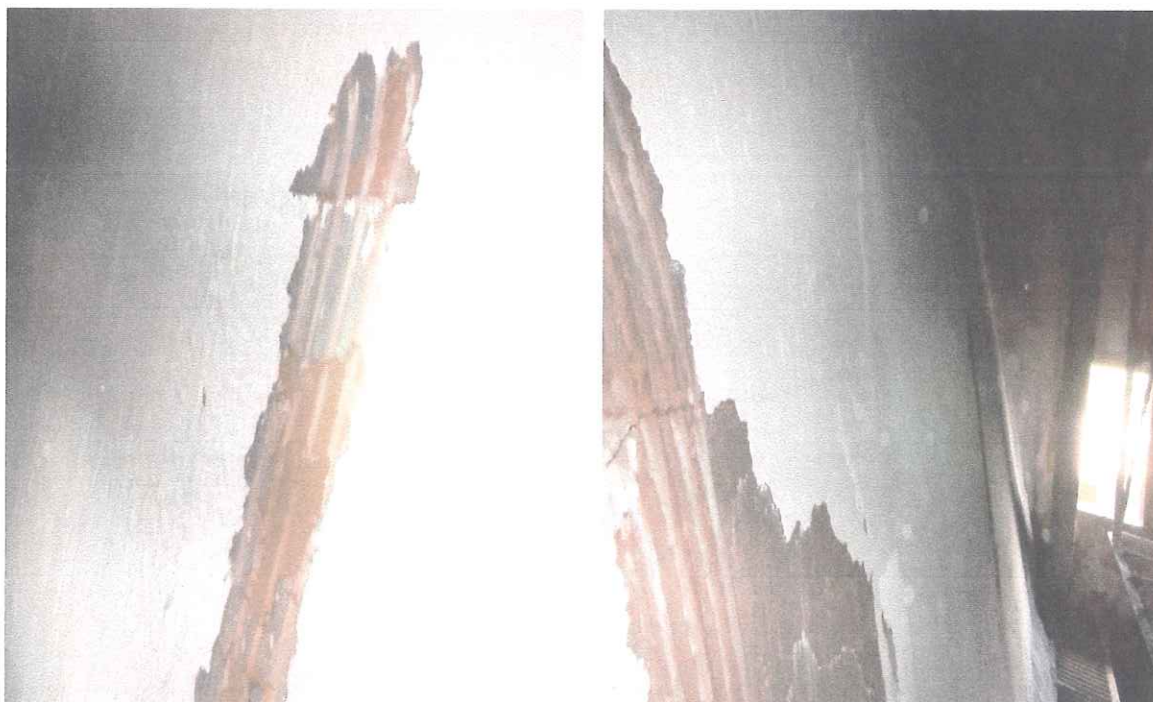
Konfuzory- elektrofiltr wyposażony jest w dwa konfuzory . W konfuzorach brak jest jakichkolwiek elementów kierująco dławiących. Podczas inspekcji stwierdzono widoczne ślady korozji powierzchniowej na ścianach konfuzora (oznaki korozji powierzchniowej na ścianach pokrytych kilkumilimetrową warstwą pyłu) . Nie stwierdzono przekorodowań na wskroś , natomiast w narożach konfuzorów widoczne wyraźne ogniska korozji penetracyjnej. Na ścianach konfuzora widoczne ślady napraw (nakładki).

Ściany konfuzora

Konfuzory - należy wykonać dokładne pomiary grubości ścian dyfuzorów i na podstawie otrzymanych wyników należy określić zakres koniecznych napraw

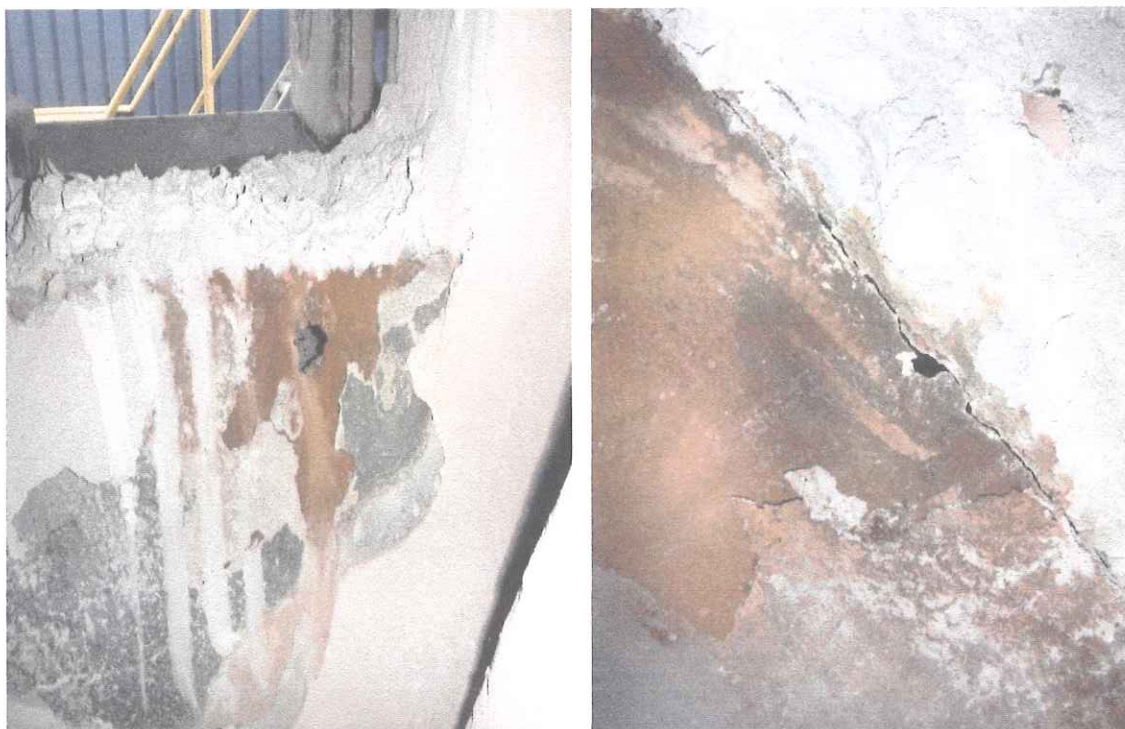
Komora elektrofiltru, komory WN, leje zsypowe pyłu, włązy do komory, - w trakcie inspekcji stwierdzono iż ściany komory pokryte są cienką warstwą pyłu pod którą widoczne są dość liczne ogniska korozji powierzchniowej w I i II strefach oraz znaczne ogniska korozji penetracyjnej w III strefach . W zakresie możliwym do inspekcji stwierdzono przekorodowania na wskroś w miejscach najbardziej narażonych na to zjawisko czyli w rejonie włązów w trzecich strefach obu ciągów. Na wewnętrznych powierzchniach włązów do komory widoczne ślady nadmiernej korozji penetracyjnej, widoczne miejscowe przekorodowania na wskroś szczególnie na włączach trzecich stref. Sznury uszczelniające włązów kwalifikują się do wymiany.

Przekorodowane ściany w rejonie włązów trzecich stref

Komora elektrofiltru, włązy do komory –zaleca się dokonanie napraw ścian szczególnie w rejonie włączów III stref – miejsca przekorodowań na wskroś. Ponadto zaleca się wykonanie pomiarów grubości ścian w możliwym zakresie i na podstawie otrzymanych wyników należy określić zakres napraw.

Zaleca się dokonanie naprawy wszystkich włączów na poziomie strzepiwaczy elektrod zbiorczych poprzez wymianę wewnętrznych blach na włączach wraz izolacją termiczną wewnątrz, dokonanie czyszczenia strumieniowo-ściernego oraz zabezpieczenia antykorozyjne odporne na wysoką temperaturę. Należy ponadto sprawdzić stan izolacji termicznej wokół włączów na ścianie elektrofiltru.

Należy wymienić wszystkie sznury uszczelniające na włączach komory elektrofiltra. Proponuje się w celu likwidacji mostków termicznych zastosować specjalne poduszki termoizolacyjne w przestrzeniach pomiędzy włazem z zamknięciem włazowym

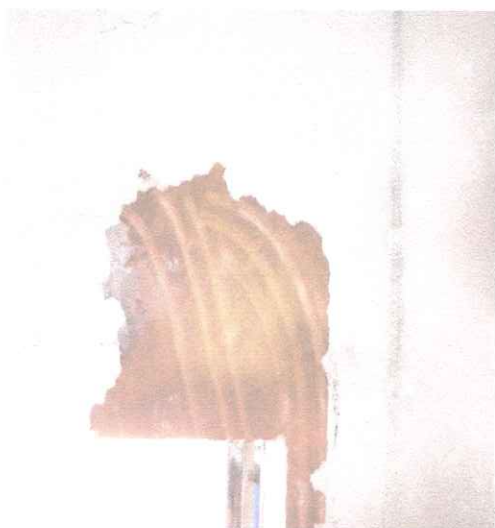
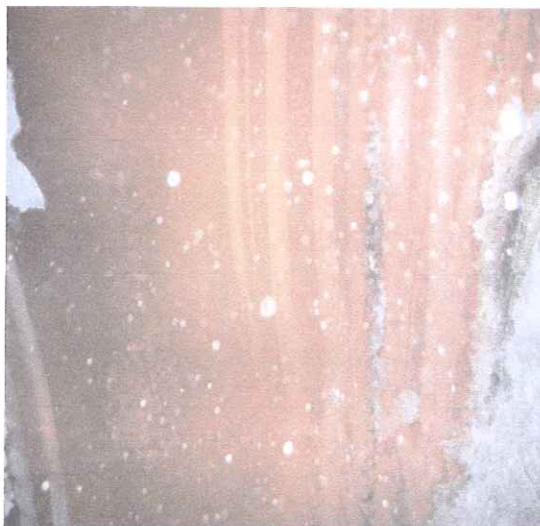
Widoczne ślady korozji powierzchniowej na ścianach w I i II strefach

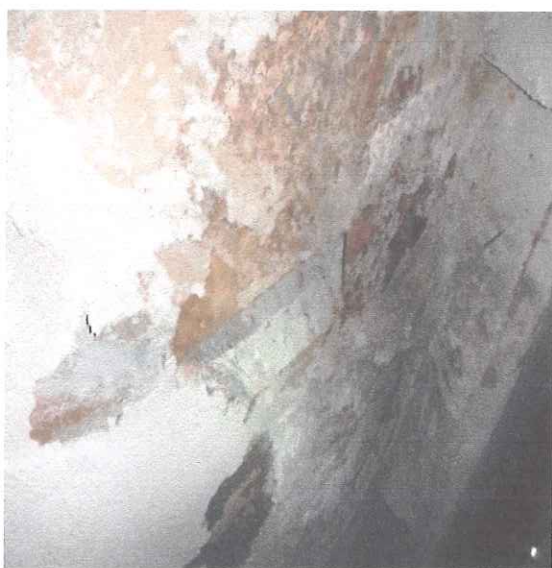
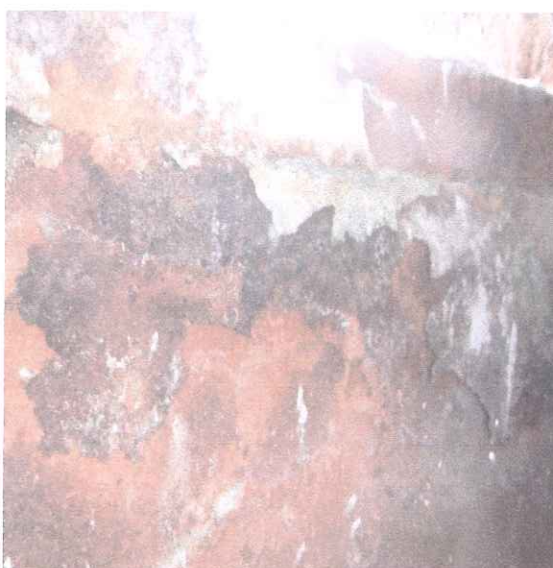
Ślady korozji penetracyjnej na ścianach III stref

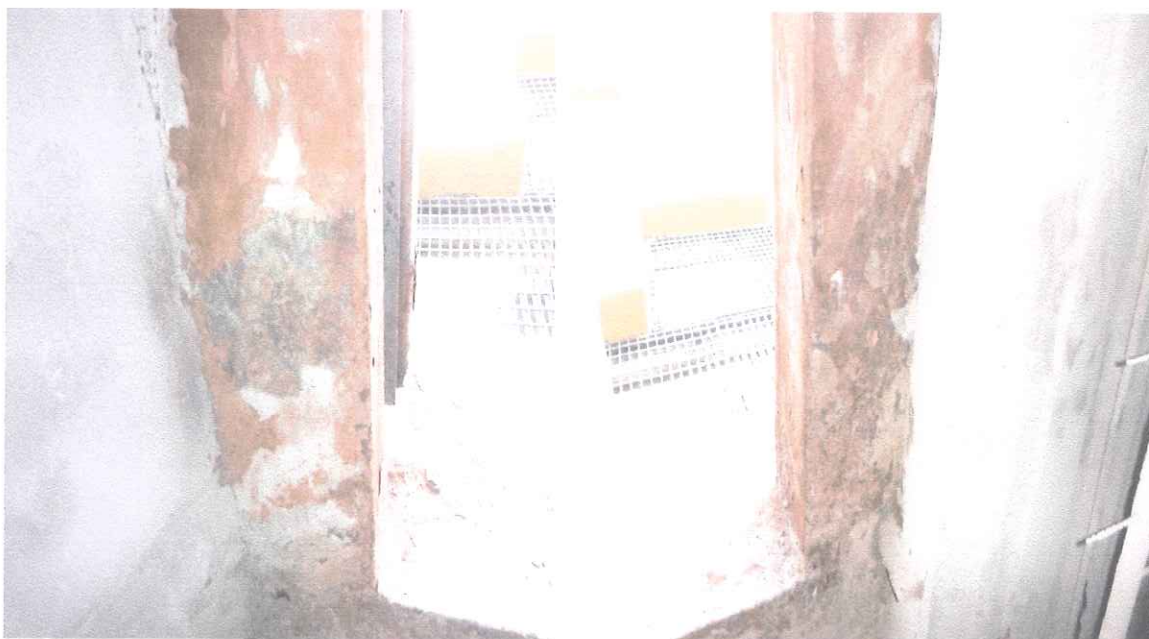
Ślady korozji penetracyjnej na ścianach wokół wjazdów III stref.

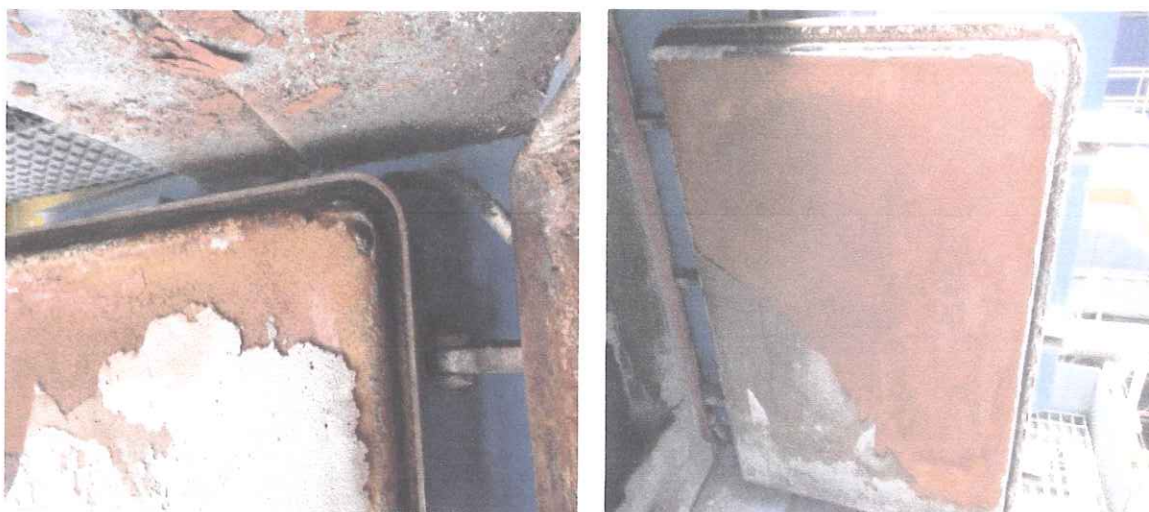
Przekorodowane wewnętrzne powierzchnie wjazdów w III strefach

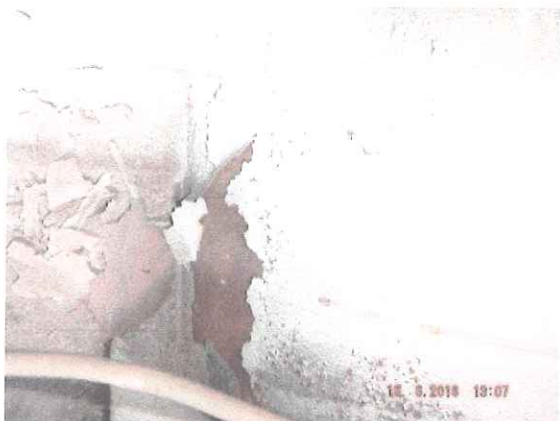
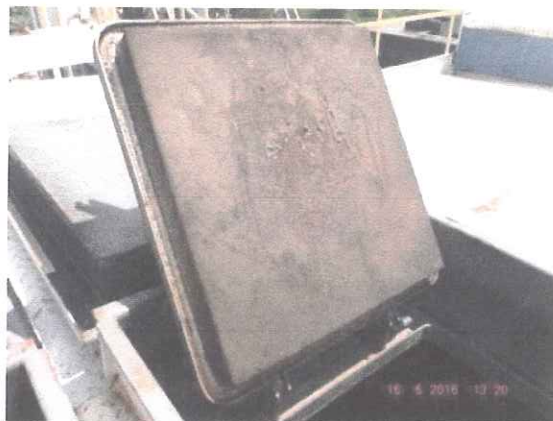
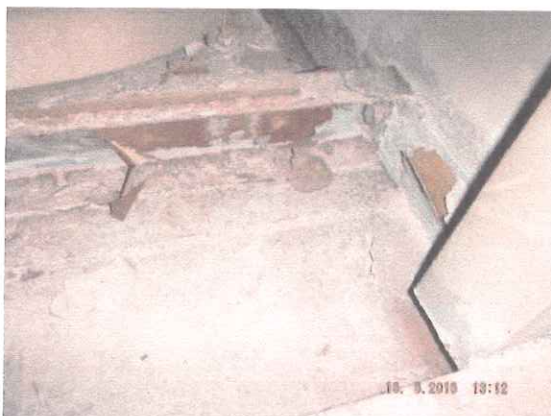
Komory WN nie liczne ogniska korozji występujące w obszarach podstaw izolatorów zawieszonych oraz ścian bocznych. Ogólny stan komór dobry (wymieniono poszycia komór w trakcie ostatniej modernizacji 1998) Włazy do komór WN bardzo nieliczne ogniska korozji.

Komory WN – usunąć ogniska korozji i wykonać powłokę antykorozyjną .

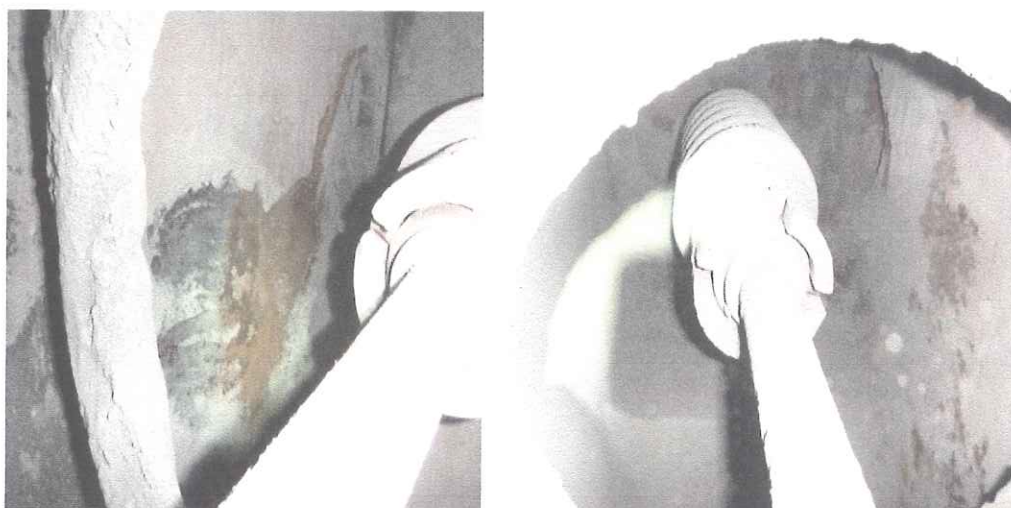
Strzepywacze elektrod ulotowych - Na wewnętrznych powierzchniach obudów napędów strzepywaczy ślady dość zaawansowanej korozji powierzchniowej. Izolatory obrotowe pokryte cienką warstwą stosunkowo trudno usuwalnego pyłu. Kieszenie zsypane pyłu drobne. Bijaki młotków we wszystkich III strefach ciągu prawego i lewego noszą ślady jednostronnego zużycia eksploatacyjnego i kwalifikują się w 100 % do obrócenia wraz z wymianą tulejek wewnętrznych. Kowadła na drągach strzepujących elektrod noszą ślady eksploatacyjnego zużycia i kwalifikują się do specjalistycznej naprawy. Stan łożysk oraz nakładek ślizgowych luźnych i ustalających we wszystkich trzech strefach w ciągu lewym i prawym-dobry nie kwalifikuje ich do wymiany. Podczas inspekcji w miejscach dostępnych, każdy młotek sprawdzono pod kątem swobodnego ruchu obrotowego na ramieniu.- nie stwierdzono zablokowanych . We wszystkich strefach ciągów lewego i prawego stwierdzono zbyt duży odstęp pomiędzy końcówką drąga strzepującego a zderzakiem.

Wewnętrzne powierzchnie napędów wraz z izolatorami

Strzeptywacze elektrod ulotowych – z uwagi na bardzo niska skuteczność układu strzepującego (rozwiązanie konstrukcyjne z początku lat 90-tych) zaleca się jego gruntowna modernizację mającą na celu poprawienie skuteczności oczyszczania elektrod ulotowych

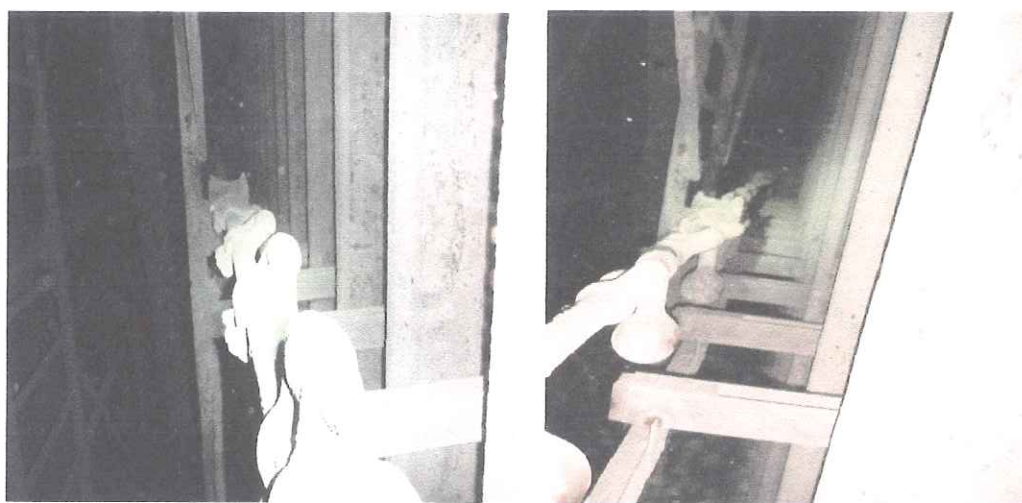
Wały strzepywaczy

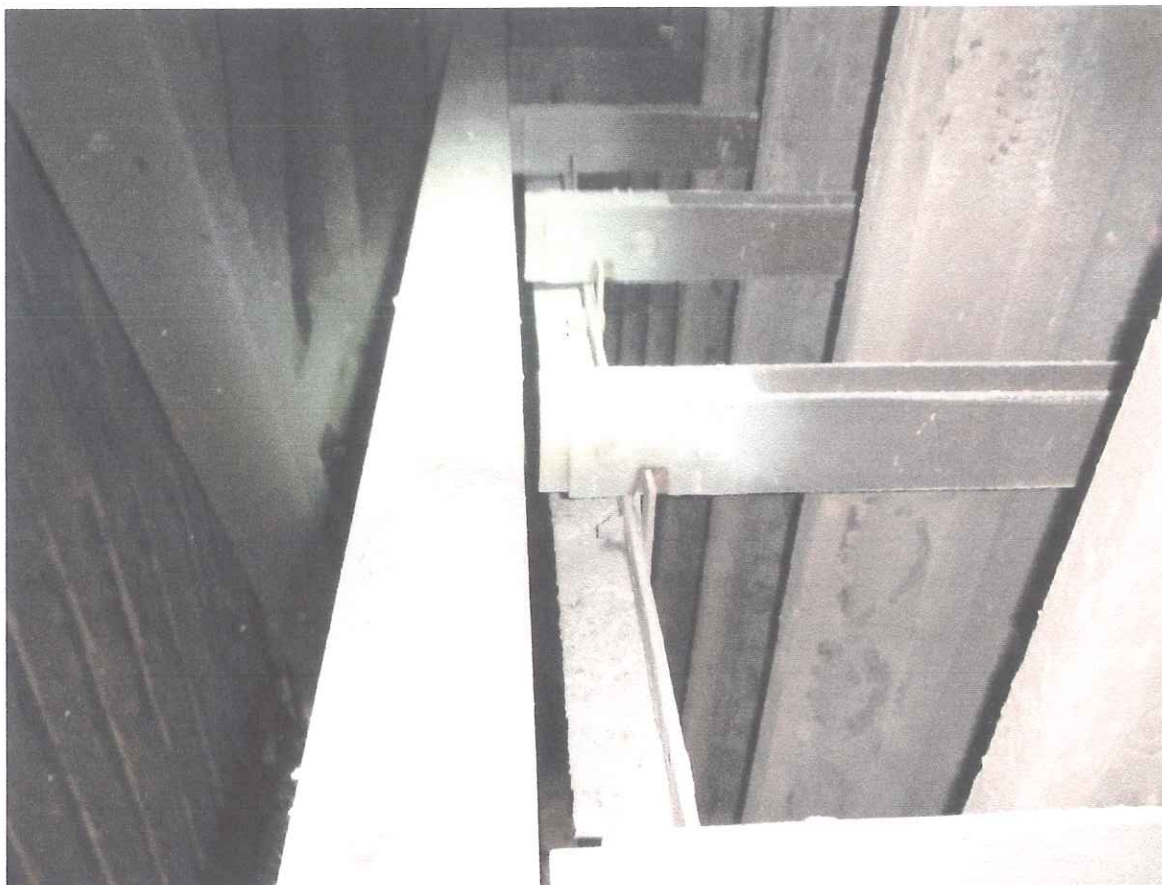
Zbyt duży odstęp pomiędzy końcówką drąga strzepującego a zderzakiem.

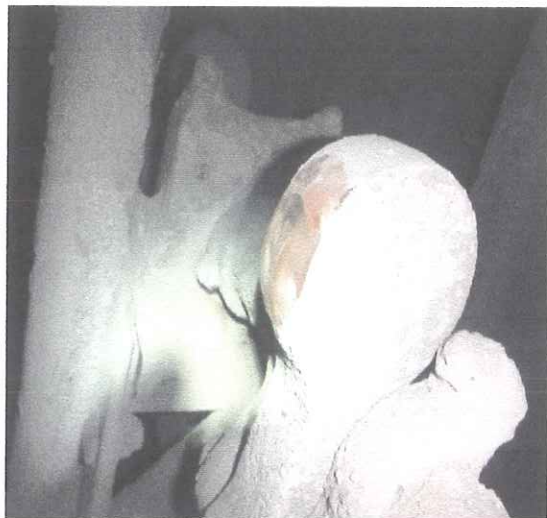
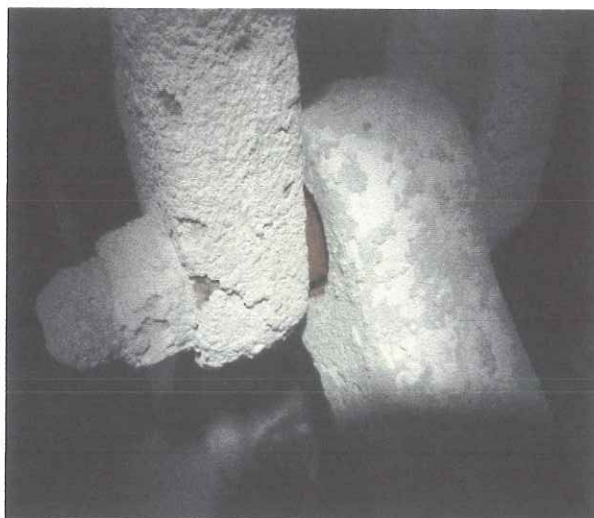
Powierzchnia bijaka młotka oraz luz na połączeniu z ramieniem.

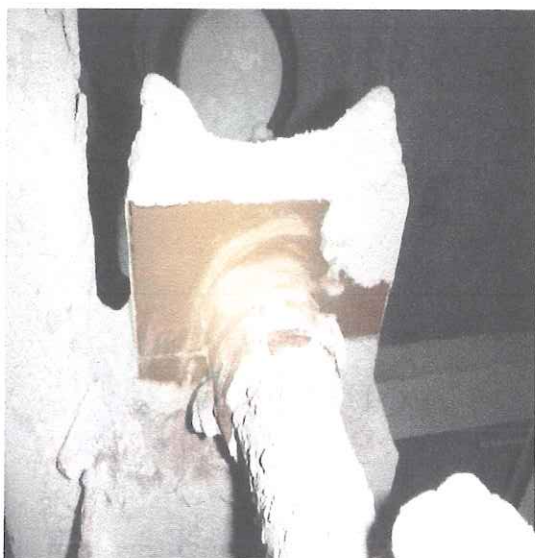
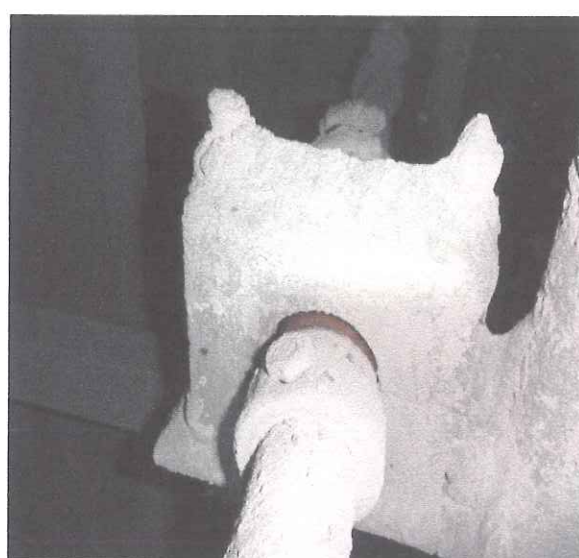
Stan łożysk i nakładek -dobry

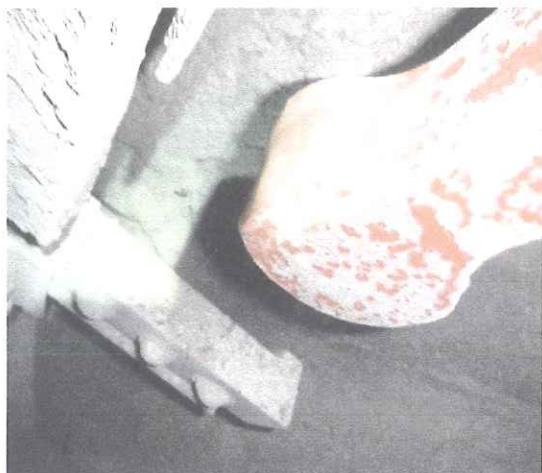
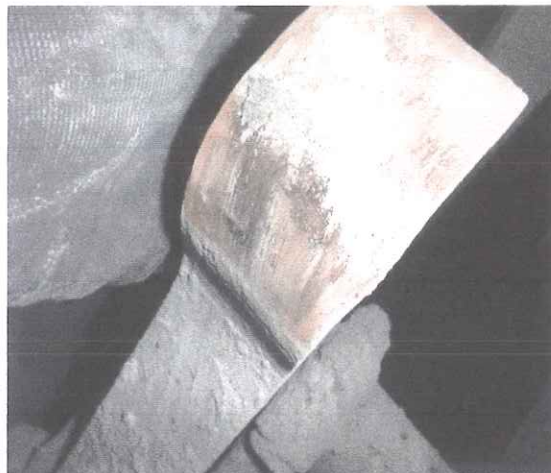
Strzepywacze elektrod zbiorczych- bijaki młotków we wszystkich strefach obu ciągów noszą ślady jednostronnego zużycia eksploatacyjnego kwalifikuje je na chwilę obecną do obrócenia wraz z wymianą tulejek. Widoczne luzy na połączeniach bijaków młotków z ramionami. Stan nakładek ślizgowych luźnych i ustalających oraz łożysk we wszystkich strefach obydwu ciągów – dobry.

Jednostronne zużycie powierzchni bijaków młotków

Strzeptywacze elektrod zbiorczych – zaleca się obrócenie wszystkich młotków wraz z wymianą tulejek oraz przeprowadzenie regulacji ustawienia młotka względem kowadła drąga strzepującego. Zaleca się dokonanie specjalistycznej naprawy kowadeł drągów strzepujących-napawanie ubytków

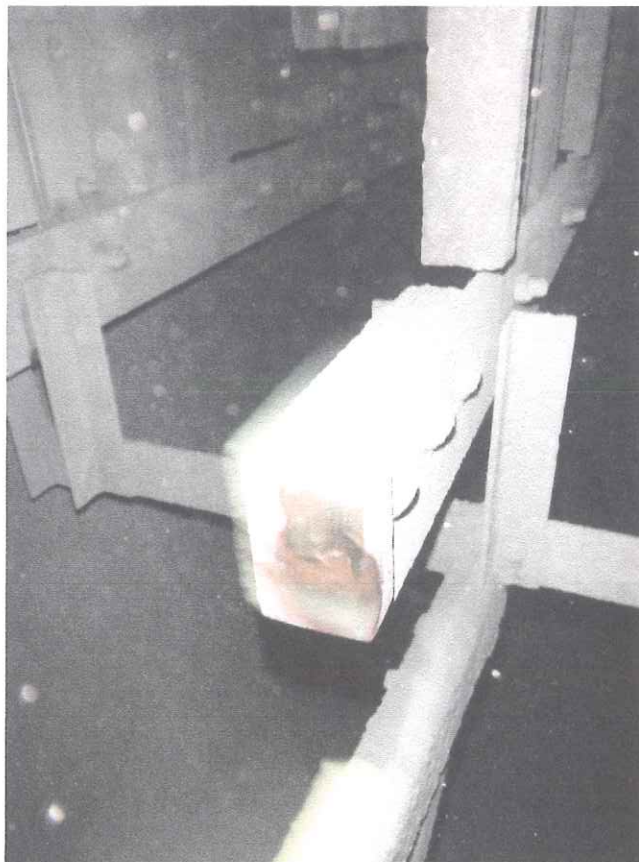
Kowadła drągów strzepujących w wszystkich strefach obu ciągów kwalifikują się do specjalistycznej naprawy. Nie stwierdzono luzów na połączeniach nitowanych kowadła z drągiem strzepującym.

Powierzchnie kowadeł drągów strzepujących- kwalifikują się do specjalistycznej naprawy

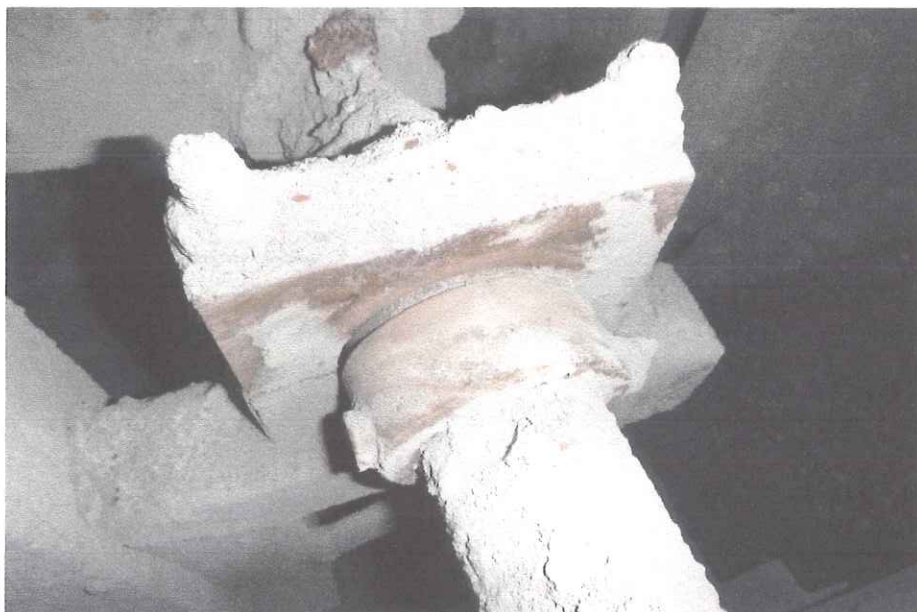
Stan łożysk i nakładek - dobry

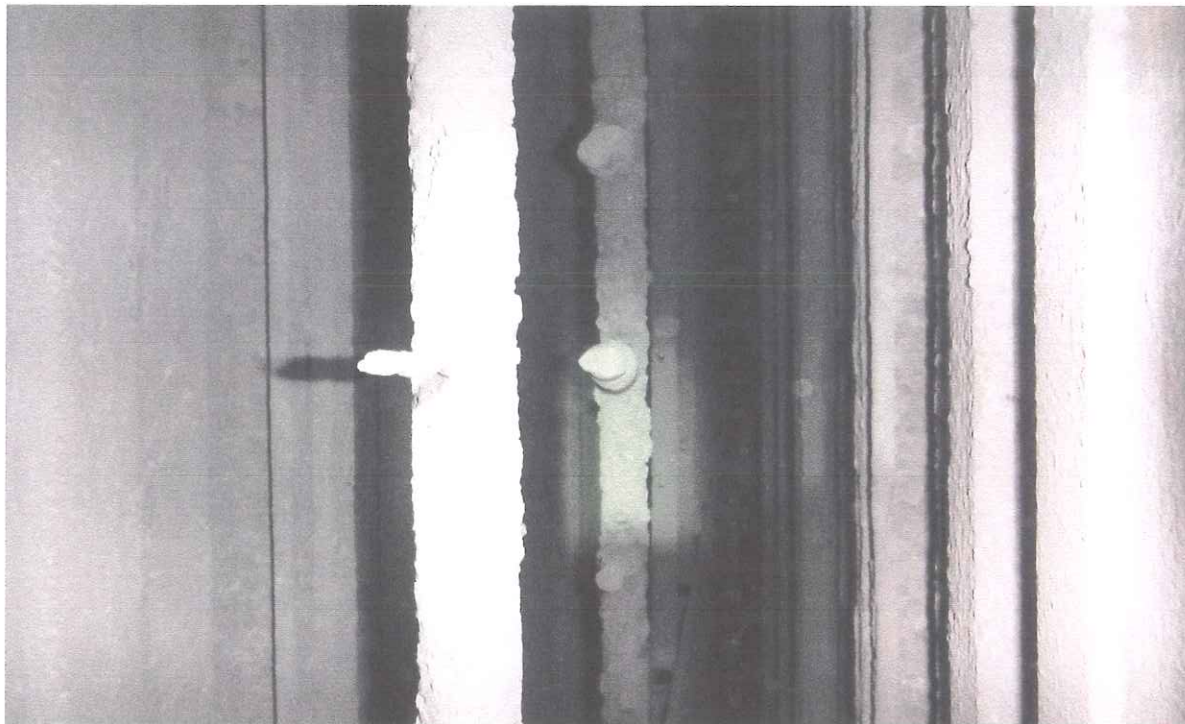
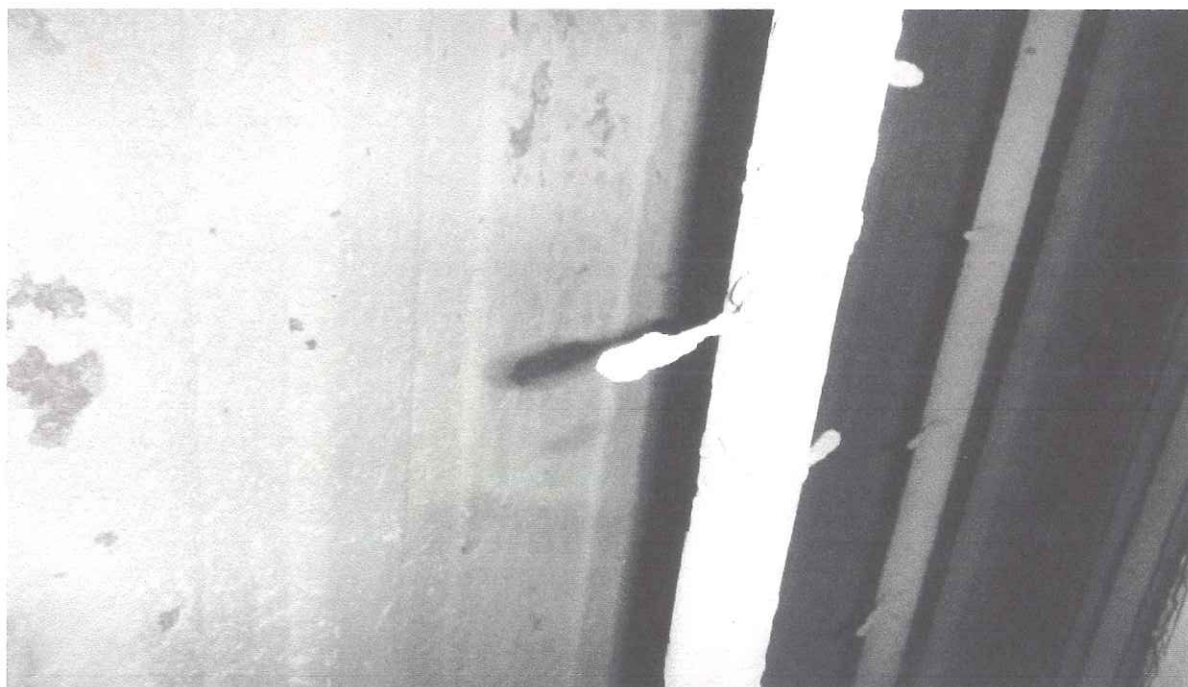
Elektrody ulotowe- podziałka międzyrzędowa elektrod nie mieści się w dopuszczalnej tolerancji . Elektrody pokryte grubą warstwą pyłu w górnych połowach- szczególnie ostrza emisyjne co jest efektem niedostatecznej pracy strzepywaczy.

Ostrza emisyjne nadmiernie oklejone pyłem

Elektrody ulotowe – z uwagi na stosunkowo długi czasookres eksploatacji jak również rozwiązanie konstrukcyjne uniemożliwiające poprawną pracę w panujących warunkach eksploatacyjnych (połączony układ elektrod ulotowych z układem strzeptywaczy nie zapewnia dostatecznej skuteczności) należy dokonać całkowitej wymiany elektrod ulotowych. Nadmierne oklejenie pyłem ostrzy emisyjnych powoduje zmniejszenie wyładowań koronowych a co za tym idzie zmniejszenie skuteczności odpylania urządzenia.

Zaleca się zastosowanie elektrod masztowych z strzeptywaniem górnym.

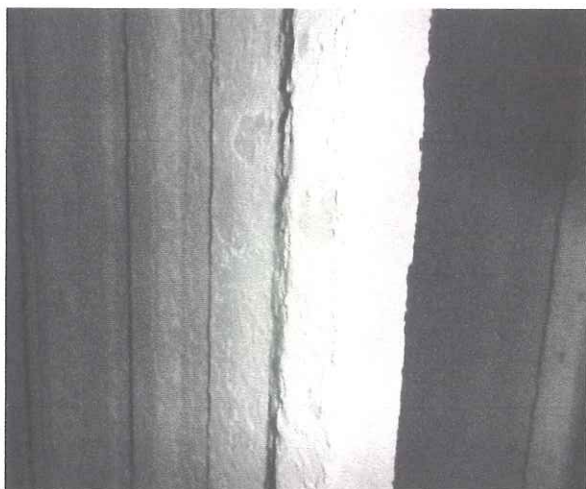
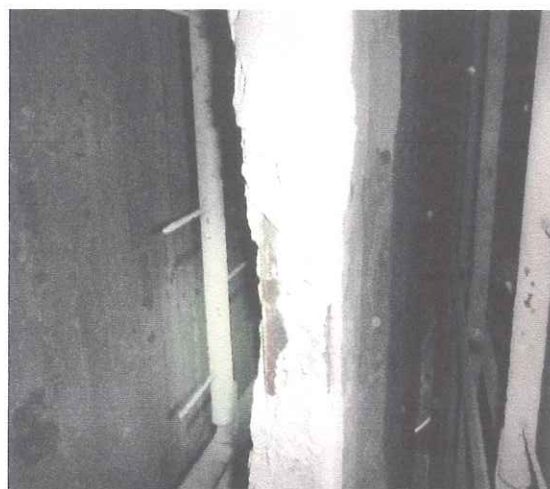
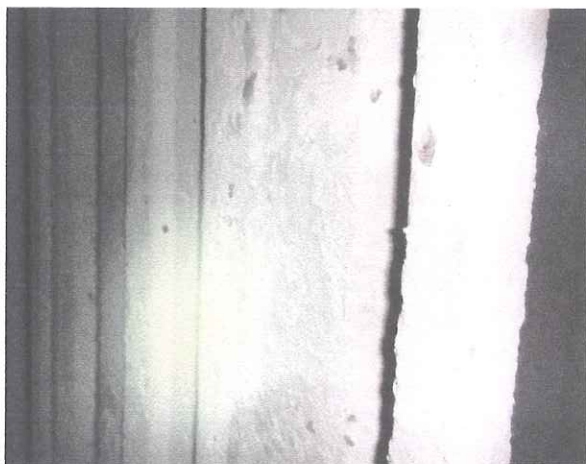
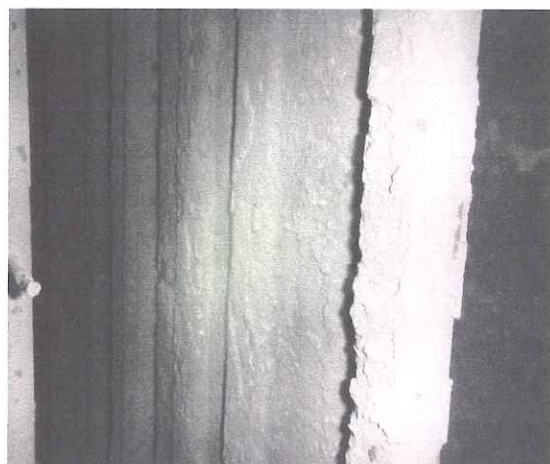
Elektrody równomiernie pokryte na całej długości grubą warstwą trudno usuwalnego pyłu.

Oklejone nadmiernie pyłem elektrody zbiorcze

Elektrody zbiorcze – z uwagi na bardzo duży stopień skorodowania skrajnych rzędów elektrod, elektrod w III strefach oraz mając na uwadze fakt że większość elektrod w całym elektrofiltrze posiada ślady pęknięć oraz napraw zaleca się dokonanie kompleksowej wymiany elektrod zbiorczych w całym elektrofiltrze.

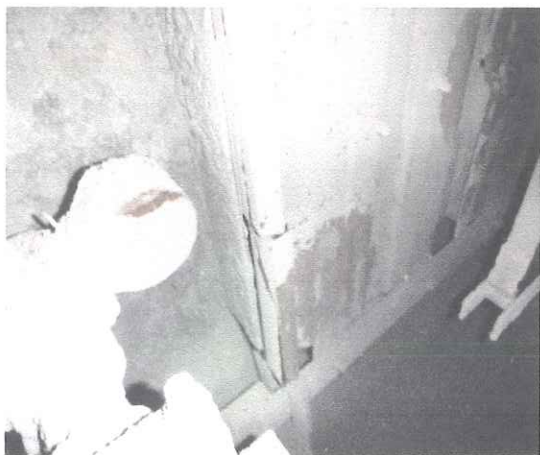
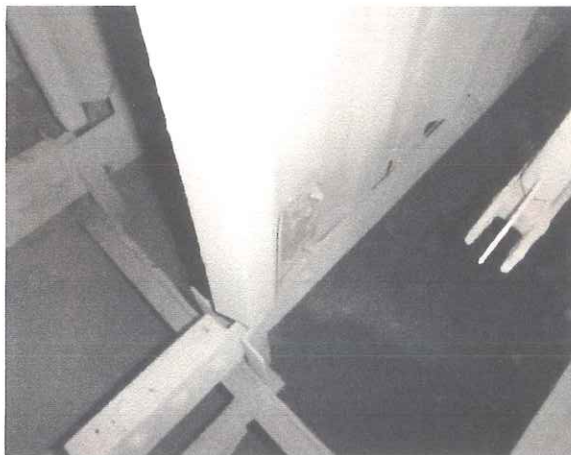
Ślady napraw elektrod w miejscu mocowania z drągiem strzepującym

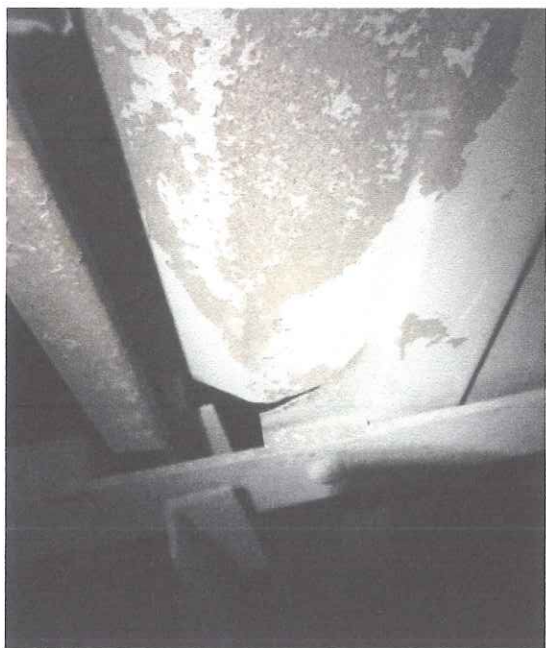
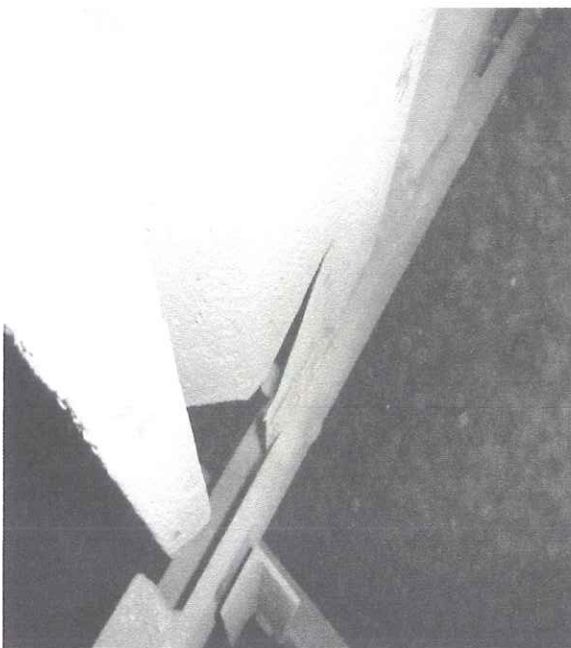
Elektrody zbiorcze- przegląd tych elementów wyposażenia wewnętrznego elektrofiltru wykazał, iż większość elektrod zbiorczych w skrajnych rzędach III stref (rzędy znajdujące się przy ścianach elektrofiltru) jest przekorodowana na wskroś co w licznych przypadkach powoduje trwałe zbliżenie do elektrod ulotowych a tym samym zwarcie w danej strefie. Ponadto w pozostałych ok. 80% elektrod zbiorczych w III strefach stwierdzono przekorodowanie w dolnych częściach co skutkuje utratą połączenia z drągiem strzepującym (elektrody są luźne). W trakcie inspekcji stwierdzono luz w połączeniach nitowanych elektrod zbiorczych z drągiem strzepującym w szczególności na pierwszych elektrodach od strony młotka. Ponadto w tych samych miejscach stwierdzono pęknięcia pierwszych elektrod od strony młotka we wszystkich trzech strefach obydwu ciągów jak również liczne ślady napraw.

Pęknięcia elektrod w miejscu mocowania z drągiem strzepującym

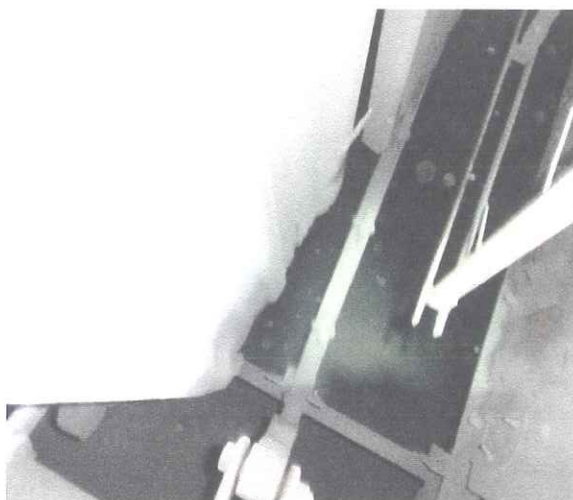
W skutek nadmiernej korozji elektrody zbiorcze w III strefach utraciły połączenie z drągiem strzepującym.

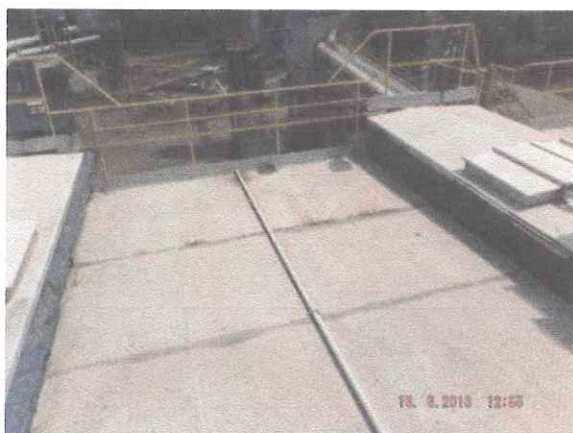
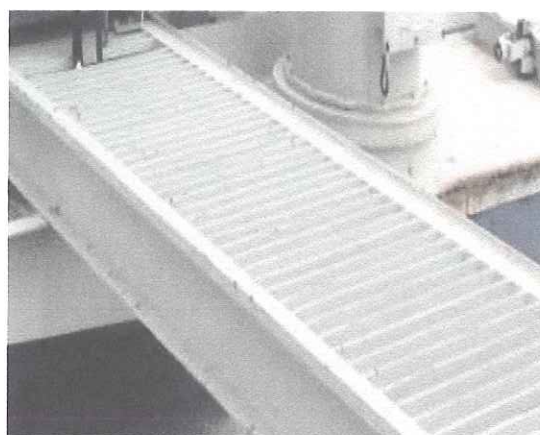
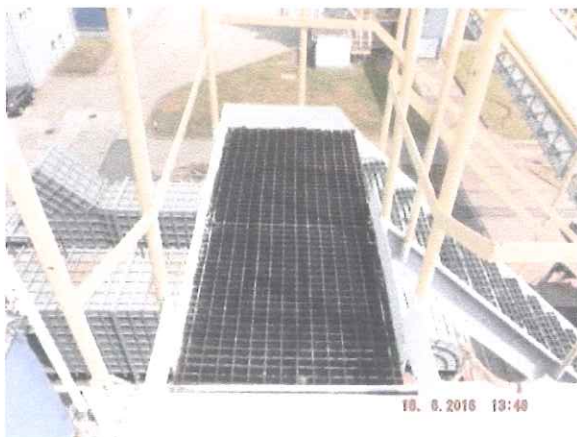
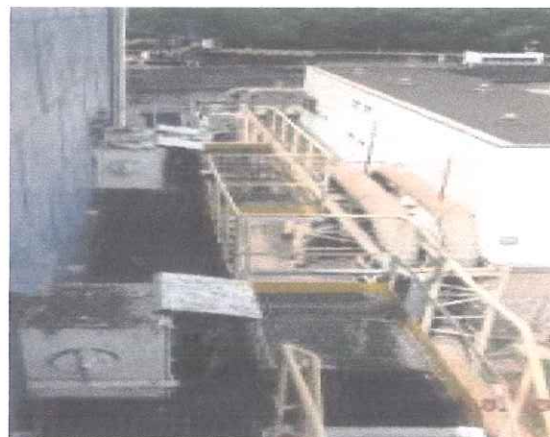
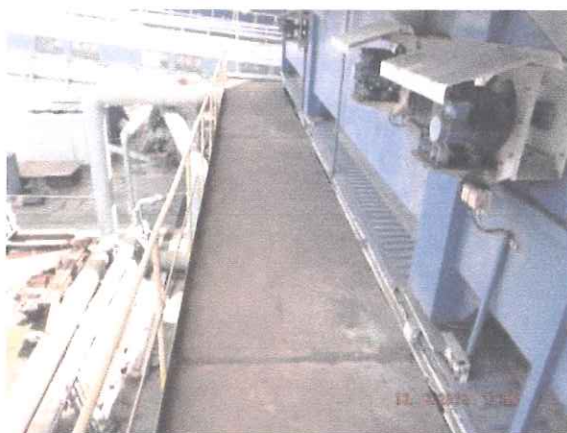
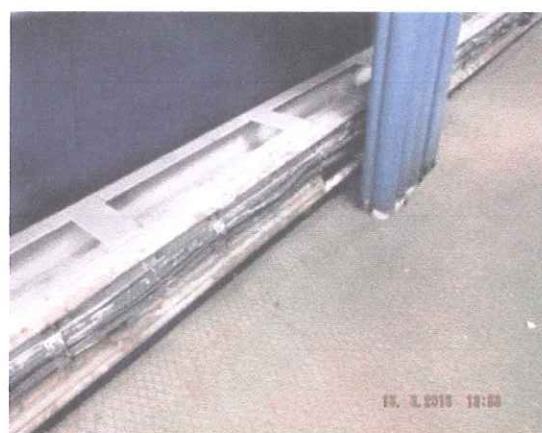
Stan wszystkich ciągów komunikacyjnych oraz dachu elektrofiltru dobry, brak widocznych miejsc stanowiących zagrożenie dla użytkowników. Występujące ogniska korozji nadają się do usunięcia i ponownego zabezpieczenia antykorozyjnego.

Występująca korozja do usunięcia i ponownego zabezpieczenia antykorozyjnego.

Schody, podesty, dach – usunąć ogniska korozji i położyć nową powłokę antykorozyjną

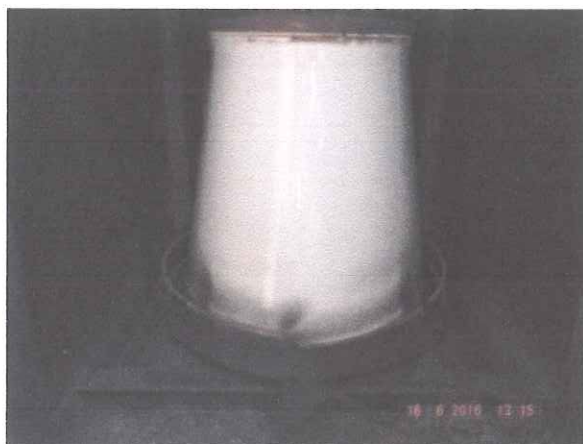
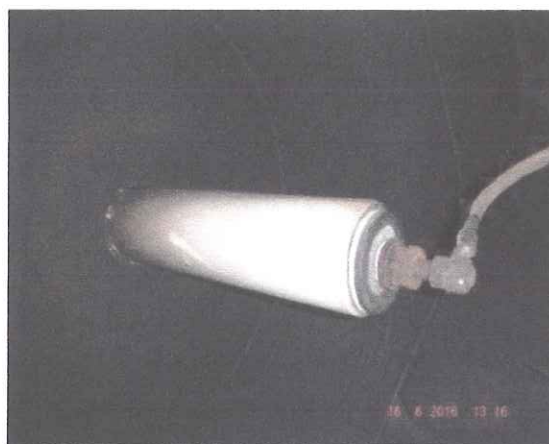
**Izolatory wsporcze elektrod ulotowych , izolatory przepustowe – nie stwierdzono
uszkodzeń mechanicznych (pęknięć porcelany)**

Spore zabrudzenie izolatorów może prowadzić do uszkodzenia i złej pracy komory

Izolatory wsporcze elektrod ulotowych, izolatory przepustowe i obrotowe – przeprowadzić gruntowne czyszczenie .

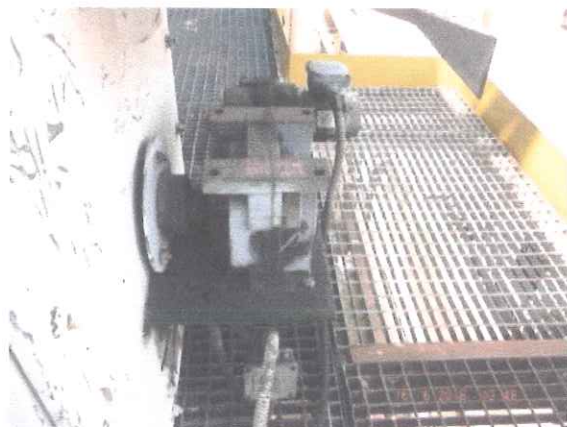
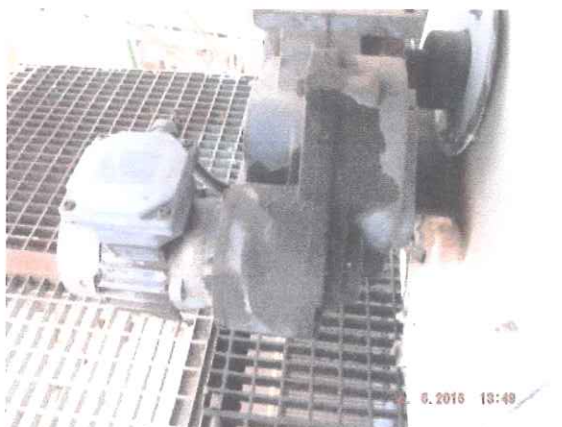
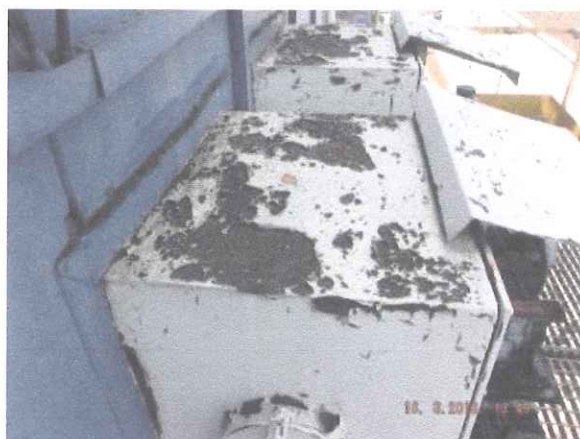
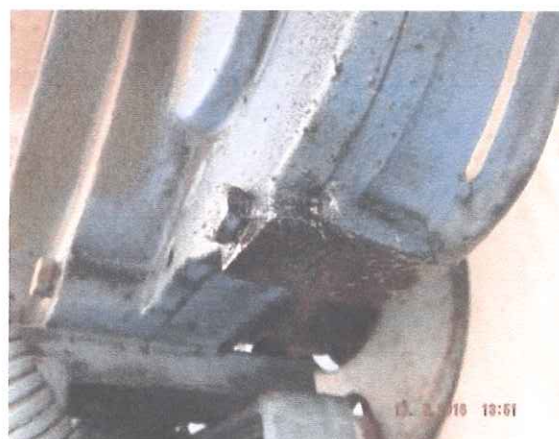
Napędy strzepywaczy elektrod ulotowych i zbiorczych – instalacja sprawna

Obudowy napędów z licznymi ogniskami korozji wszystkie przekładnie z wyciekami oleju

Napędy strzepywaczy elektrod ulotowych i zbiorczych – przeprowadzić przegląd wszystkich przekładni uszczelnić i uzupełnić poziom oleju. Ze względu na czasookres pracy oraz zmiany w technologii zaleca się wymianę wszystkich przekładni na nowe. usunąć ogniska korozji i położyć nową powłokę antykorozyjną .

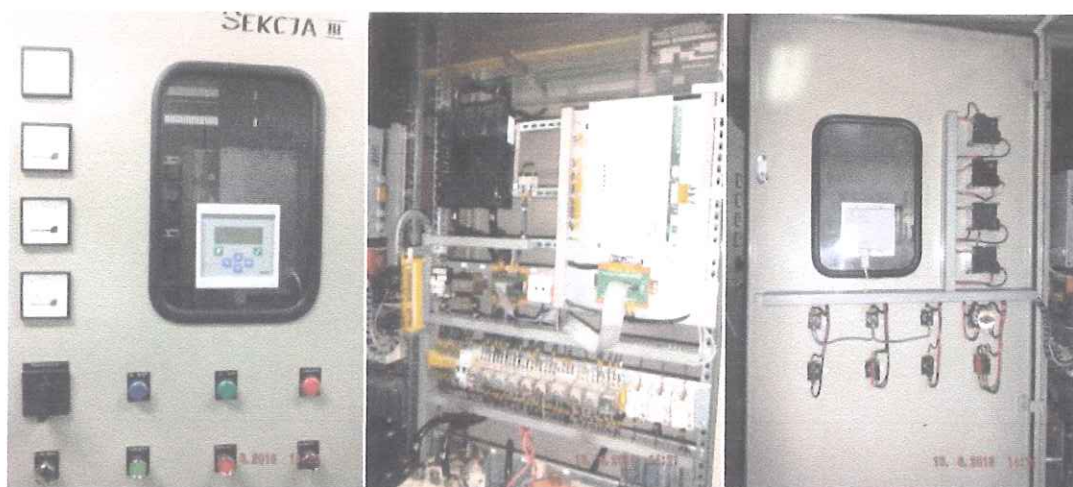
Szafy zespołów zasilających zmodernizowano w 2012 roku poprzez wymianę jednostek sterujących (ESP-R6 na ESP-R7)

Szafy sterownicze zespołów zasilających , pola zasilającego , strzepywaczy elektrod oraz ogrzewania – wykonać standardowy przegląd konserwacyjny urządzeń .

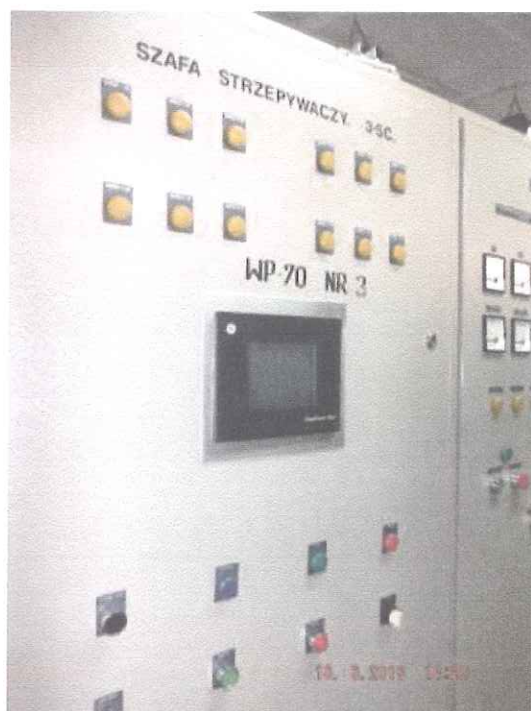
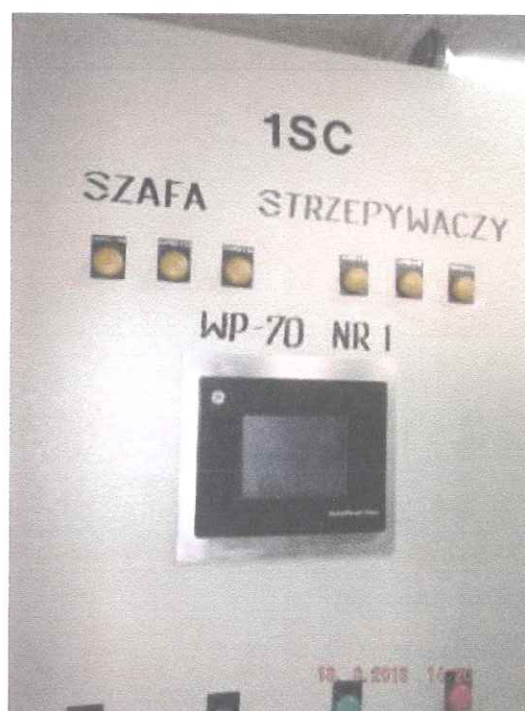
Szafy strzepywaczy elektrod ulotowych i zbiorczych z mikroprocesorowymi jednostkami sterującymi

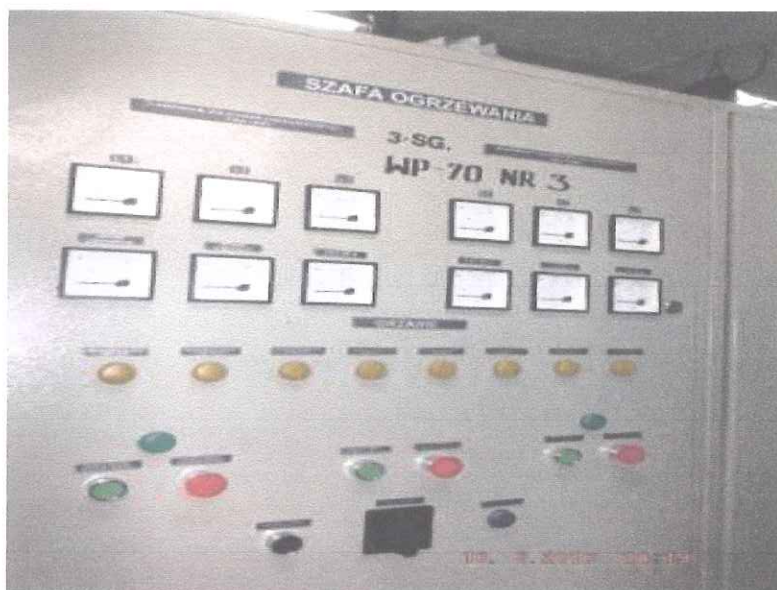
Szafa ogrzewania izolatorów zawieszeniowych i obrotowych w pełni funkcjonalna.

Ogrzewanie izolatorów wsporczych – sprawdzić przyczynę nie działającej grzałki.
