Ocena stanu technicznego elektrofiltru typu HE 2x15-600/3x4,0x7,6/385 zainstalowanego za kotłem WP-70 nr 3 w PEC Gliwice

Zamawiający:

**Przedsiębiorstwo Energetyki
Ciepłej –Gliwice Sp. z o.o.
ul. Królewskiej Tamy 135
44-100 Gliwice**

- Przedmiotem oceny stanu technicznego jest elektrofiltr typu HE 2x15-600/3x4,0x7,6/385 zainstalowanego za kotłem WP-70 nr 3

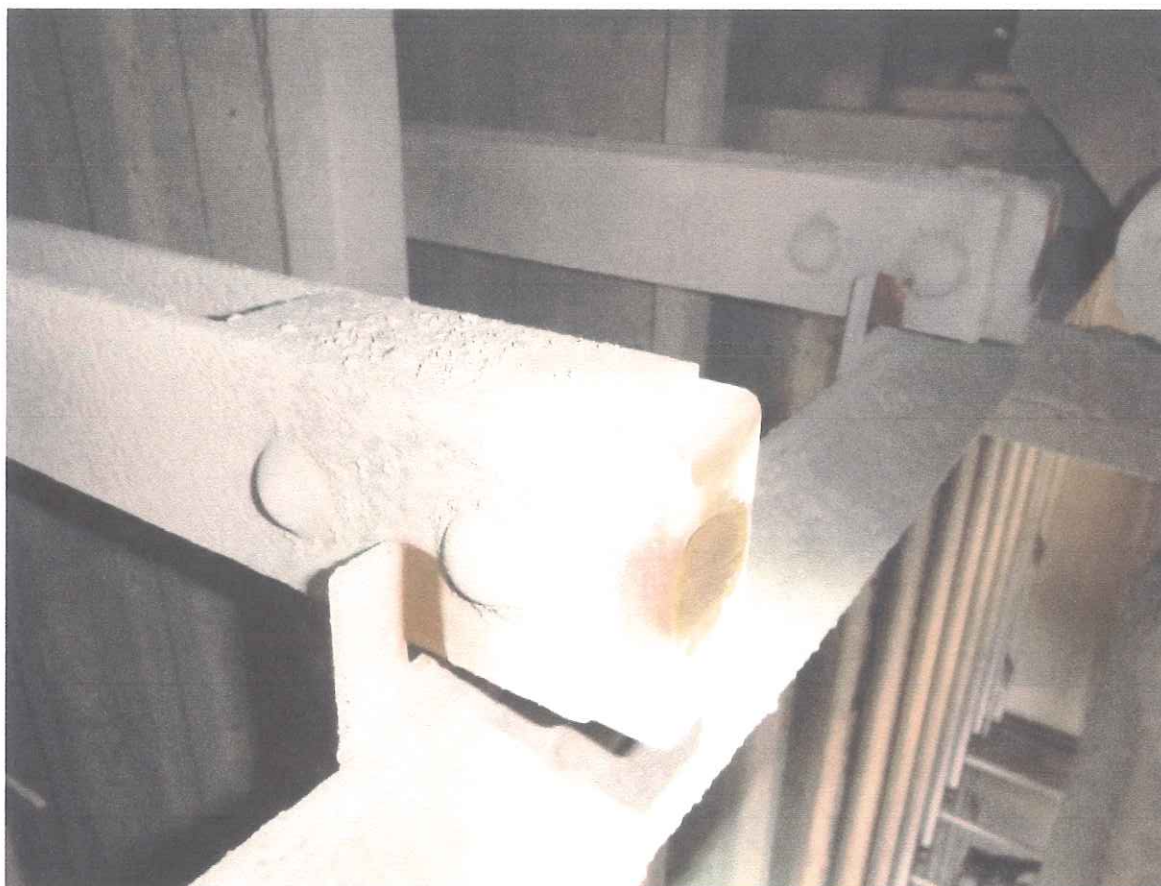
Stan łożysk i nakładek -dobry

Strzepywacze elektrod zbiorczych- bijaki młotków we wszystkich strefach obu ciągów noszą ślady jednostronnego zużycia eksploatacyjnego kwalifikuje je na chwilę obecną do obrócenia wraz z wymianą tulejek. Widoczne luzy na połączeniach bijaków młotków z ramionami. Stan nakładek ślizgowych luźnych i ustalających oraz łożysk we wszystkich strefach obydwu ciągów – dobry.

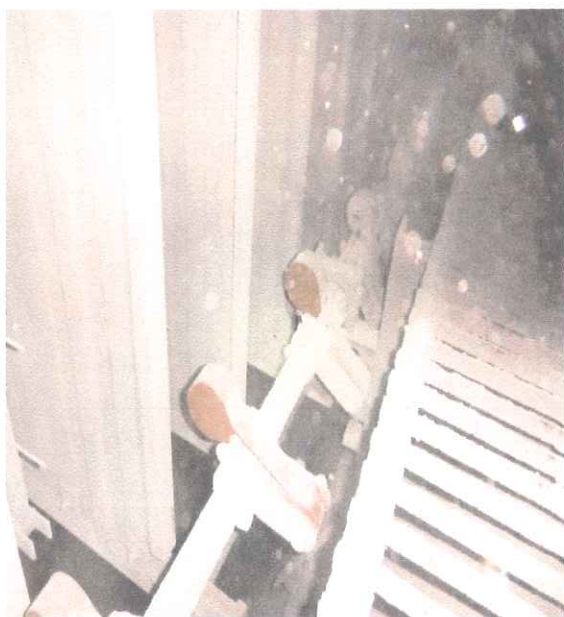
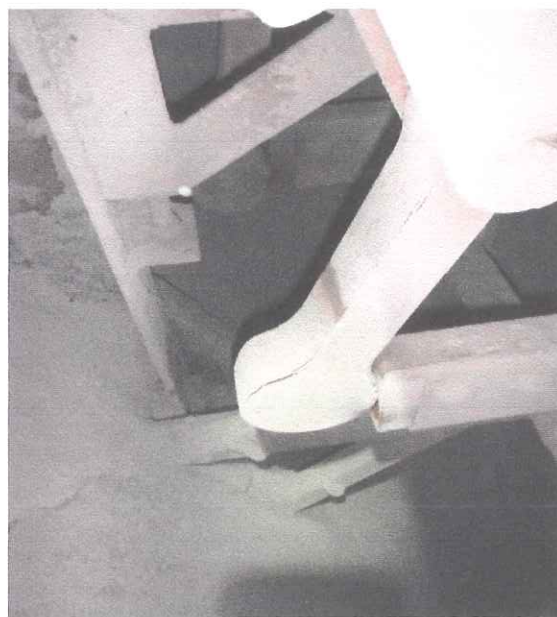
Jednostronne zużycie powierzchni bijaków młotków

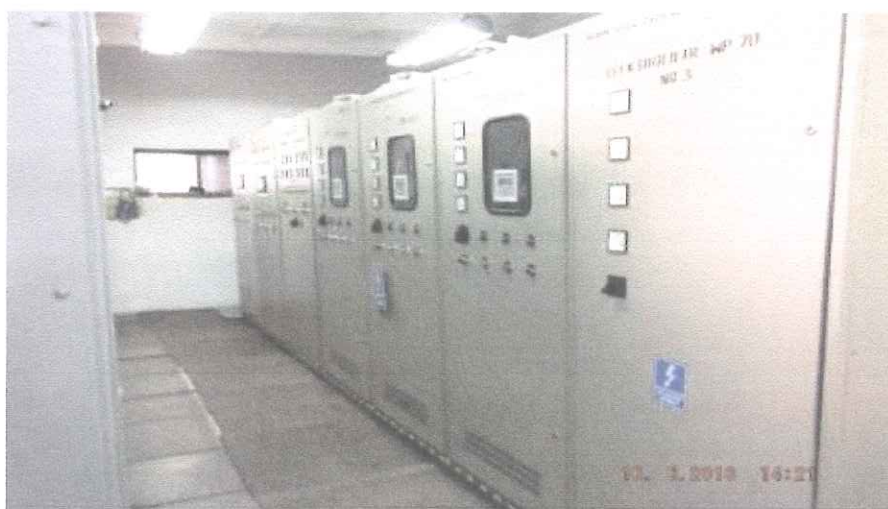
Obudowy napędów z licznymi ogniskami korozji wszystkie przekładnie z wyciekami oleju

Szafy sterownicze zespołów zasilających , pola zasilającego , strzepywaczy elektrod oraz ogrzewania – dobry stan techniczny
